Bauinventar Gemeinde Jonen

Aktualisierung 2018

Das Bauinventar des Kantons Aargau

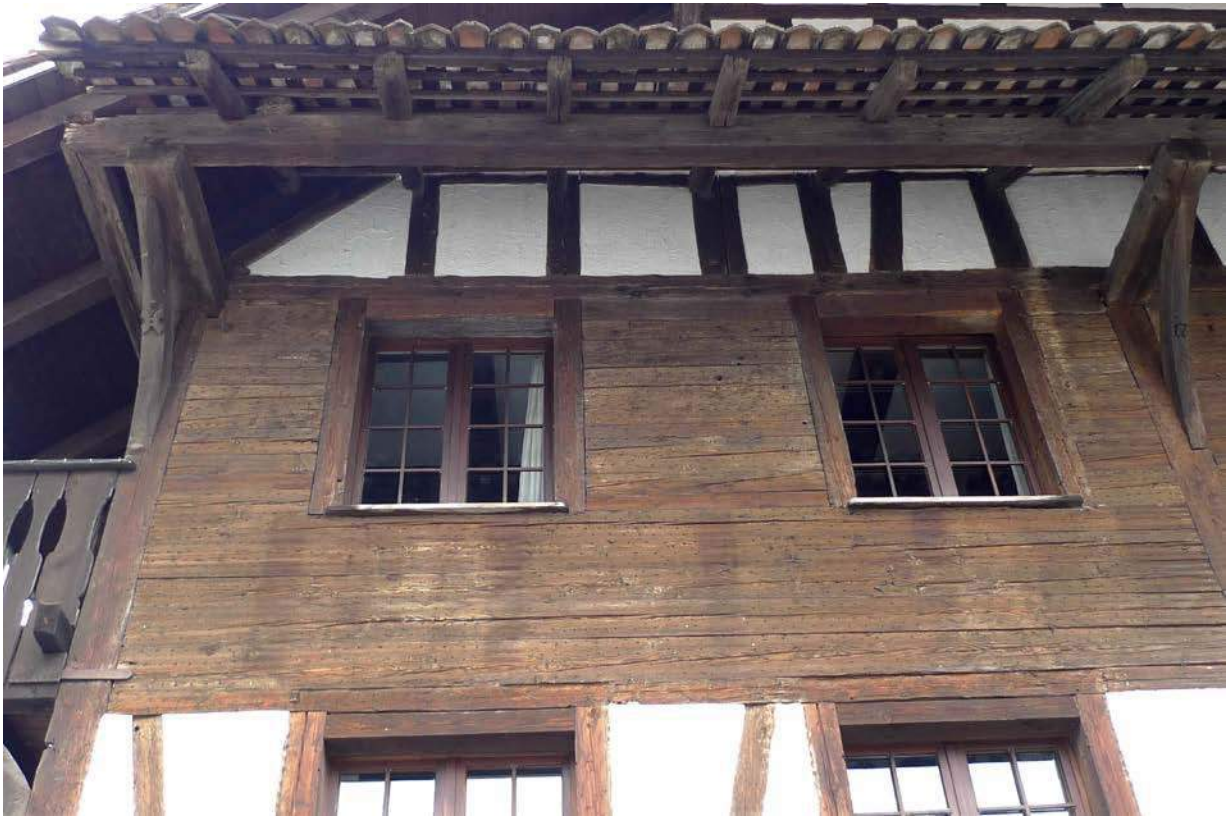
Fleckling-Wand Südfassade (2016)

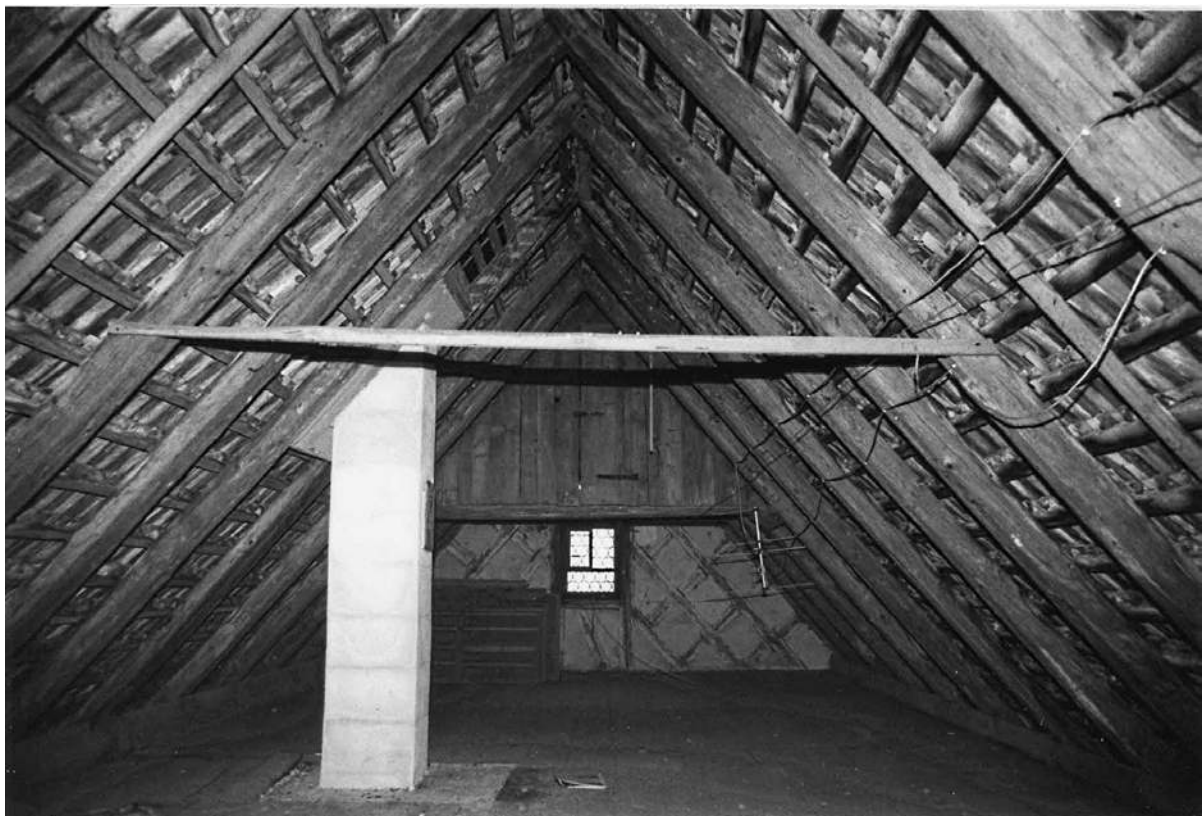
Sparrendach (Bauernhausforschung 1988)

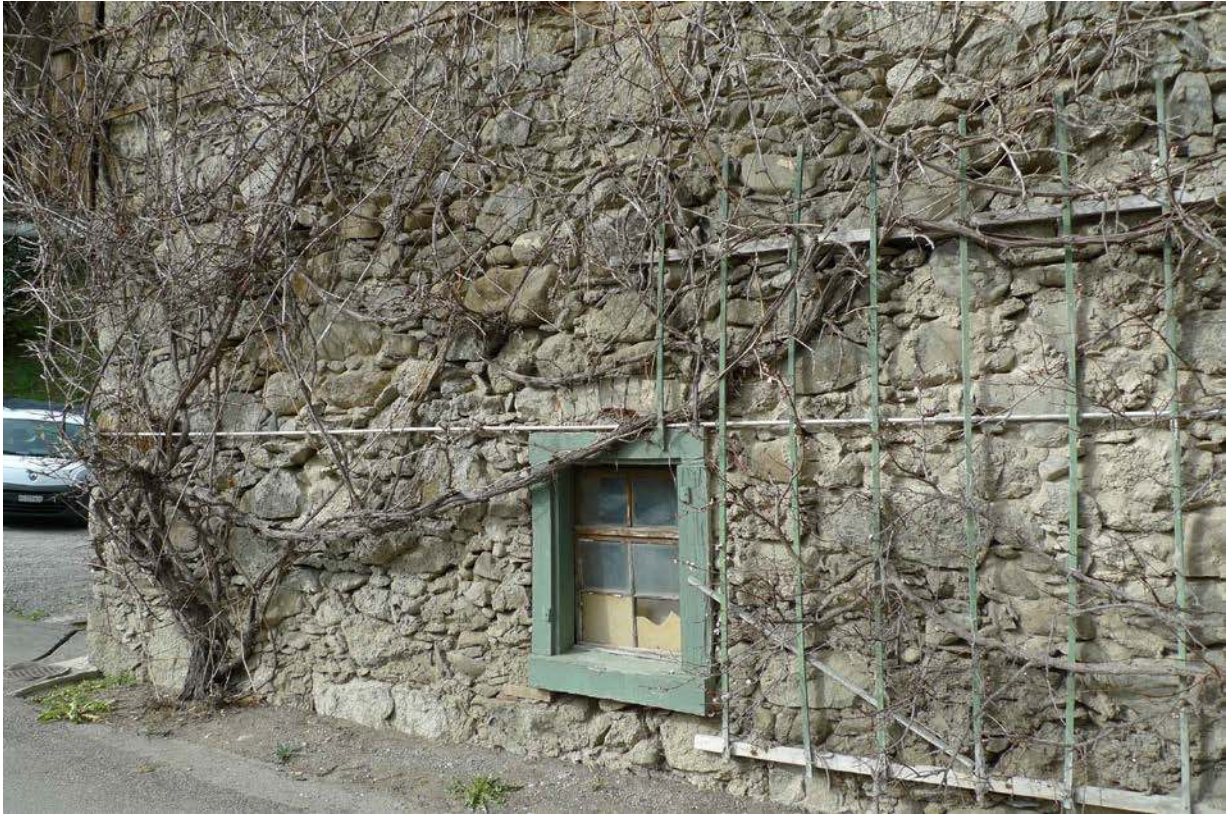
Stallmauer aus Bruch- und Bollensteinen (2016)

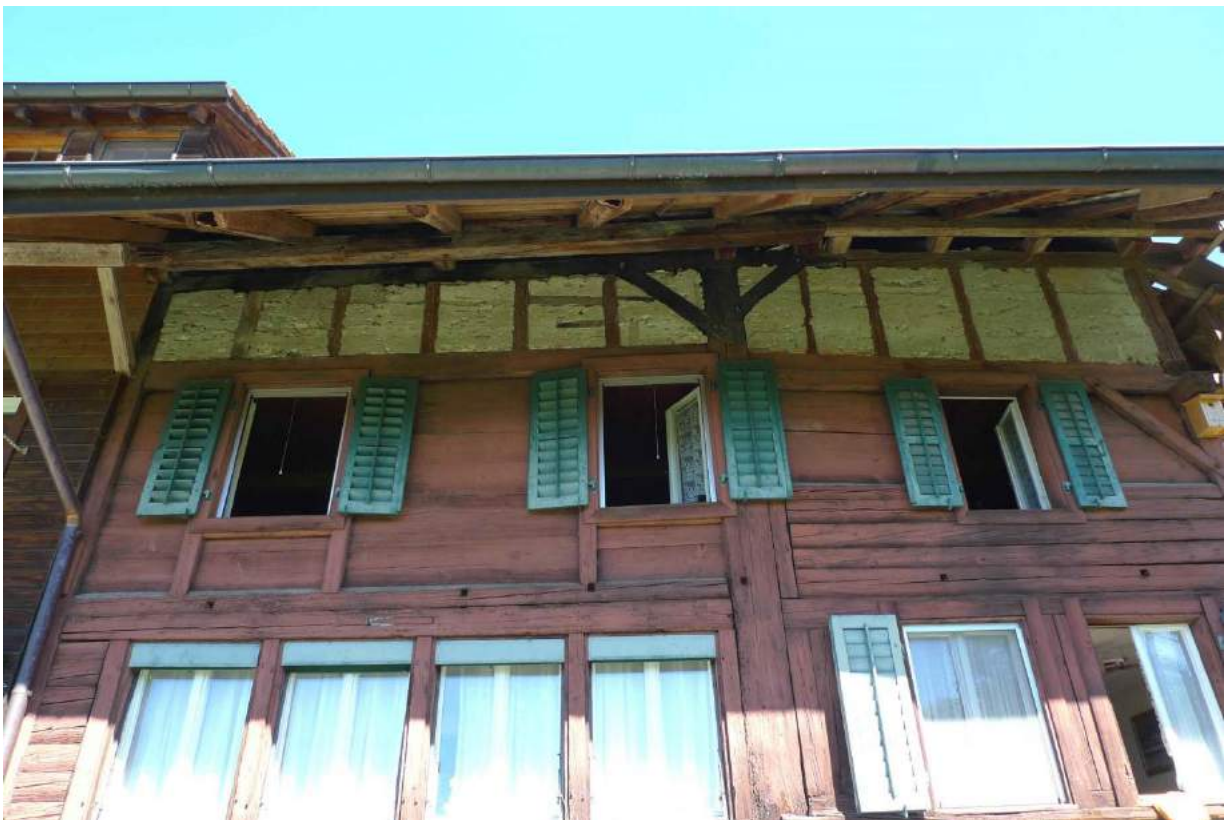
Detail Ständerwand Litzi 16 (2016)

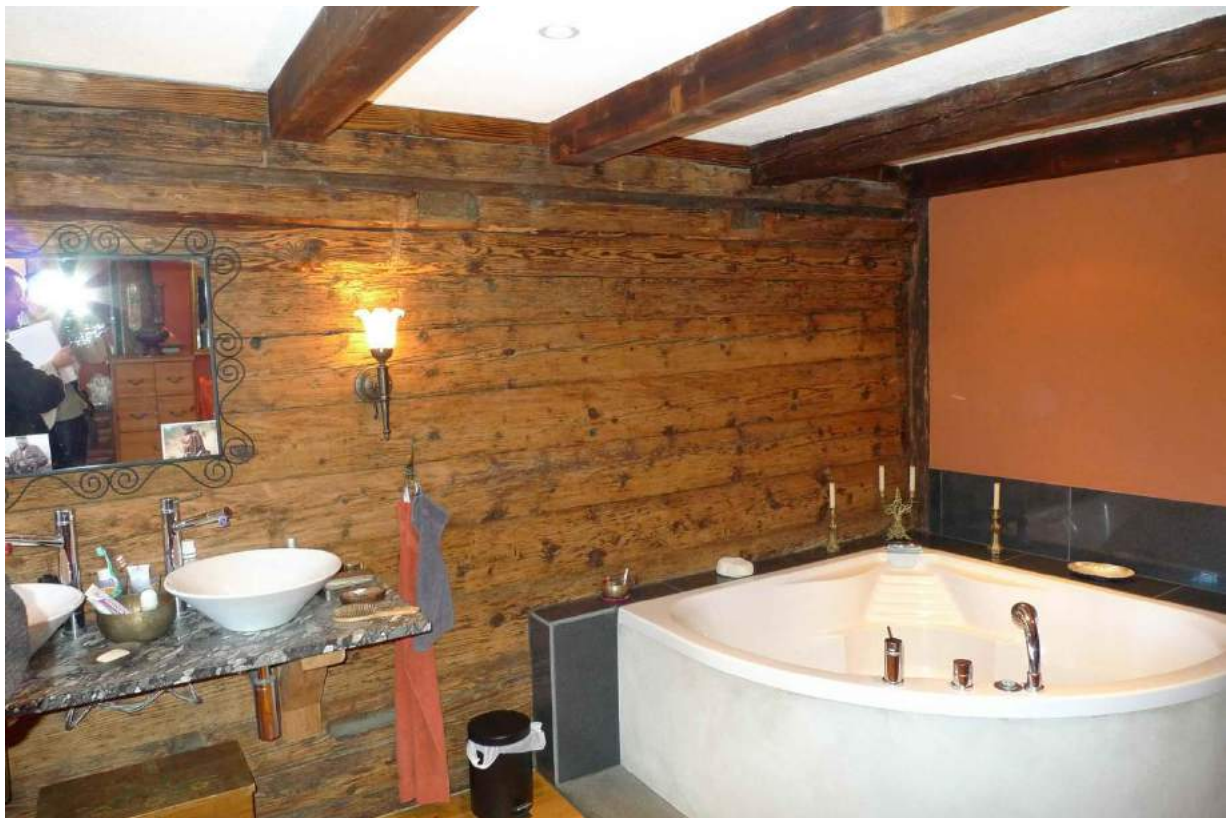
Alte Ständerwand im renovierten Hausteil Litz 10 (2016)

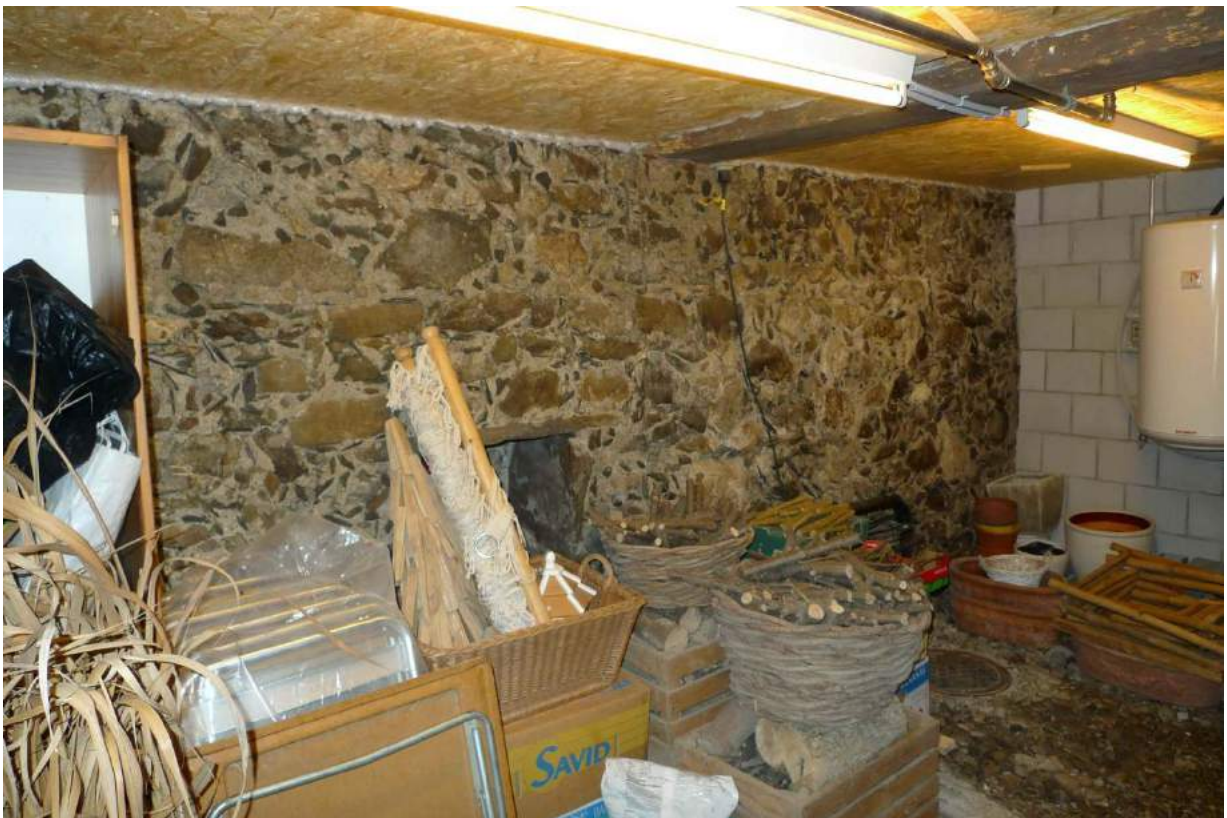
Massive Kellermauer aus Bruch- und Bollensteinen, Litzi 10 (2016)

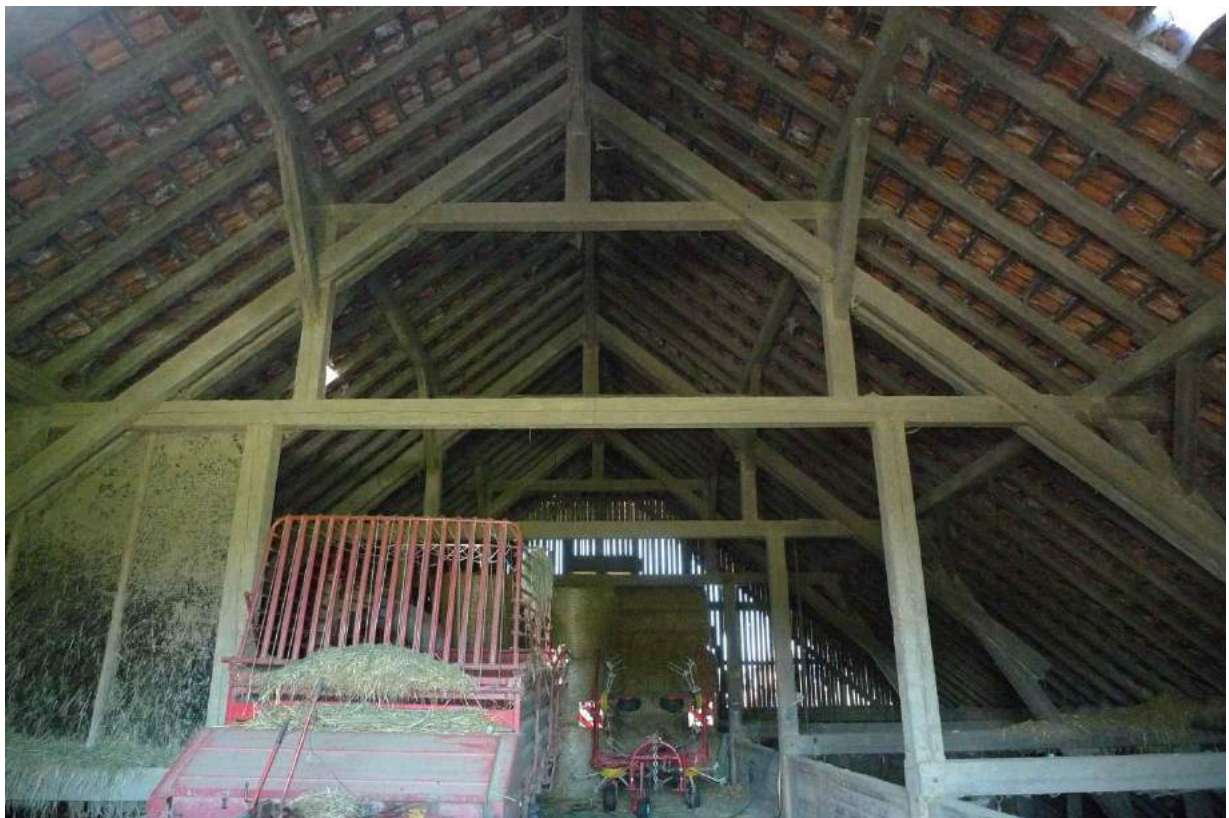
Dachkonstruktion von der Hocheinfahrt her gesehen (2016)

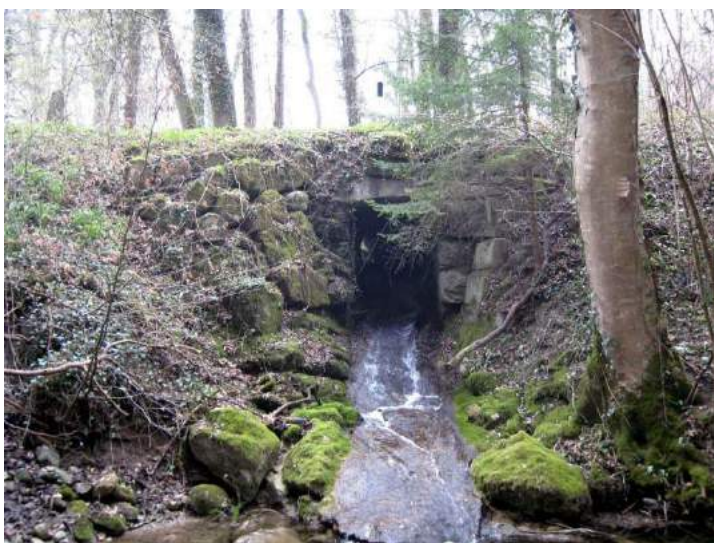
Bachdurchlass (2016)

Östlich von Litzli im Birrihau gelegener Bachdurchlass, welcher das Menschenbächli unter dem Trassee der nach Hedingen führenden Strasse durchleitet. Die aus Feld- und Bruchsteinen gefügte und mit grossen Steinplatten überdachte Öffnung ist ein selten gewordener Zeuge des historischen Strassenbaus.
